Vaarallisten aineiden kuljetukset tienpidossa ja toiminta onnettomuustilanteissa

RAPORTTEJA 40 | 2012

Pohjois-Savon elinkeino-, liikenne- ja ympäristökeskus

Tämä julkaisu perustuu Ruusu Kallion Tampereen teknilliseen yliopistoon aiheesta laatimaan diplomityöhön, jota on joiltain osin tiivistetty. Tienpidon suunnittelua varten selvityksessä on pyritty tarkentamaan VAK-kuljetusten sijoittumista Itä-Suomen tieverkolle.

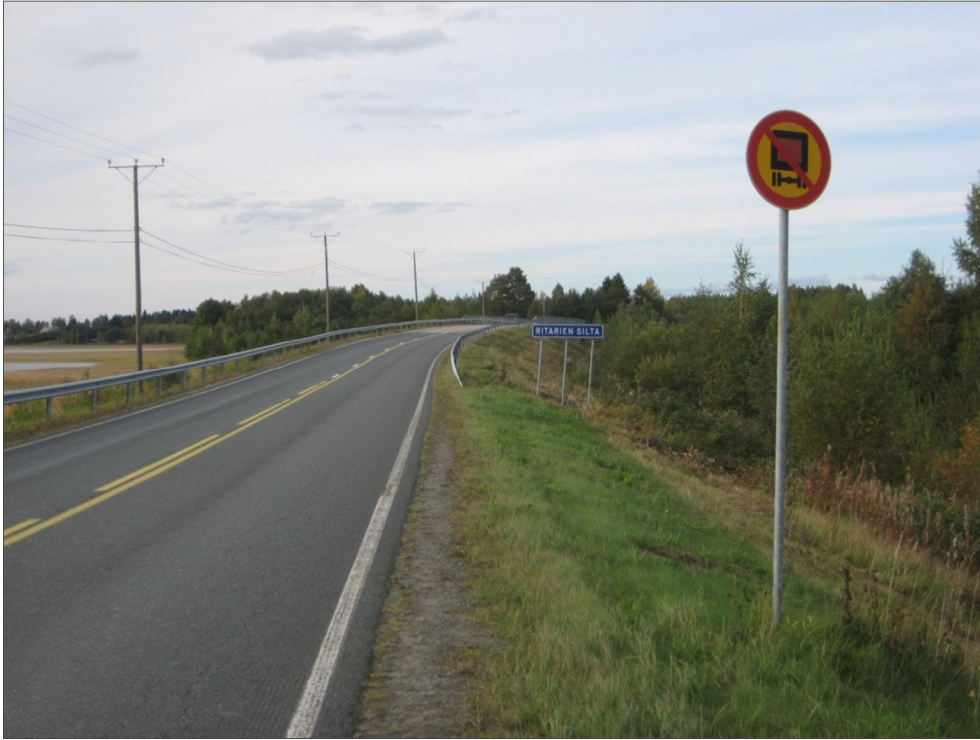
Kuva 5-3. Vaarallisten aineiden kuljetuskielto Jälän maantiellä 16330 Siilinjärvellä.

Itä-Suomessa VAK-reittirajoitus on tiettävästi käytössä vain yhdellä tieosuudella Kuopion lentoasemalta pohjoiseen johtavalla Jälän maantiellä 16330 Siilinjärvellä (kuva 5-3). Tie kulkee pohjavesialueen kautta. Vaikka tie toimii oikoreittinä joillekin VAK-kuljetuksille, rinnakkaisyydet ovat niin hyviä, että kalliin pohjavesisuojaus- ja rakentaminen on vältetty VAK-reittirajoituksella. (Korhonen 2011)

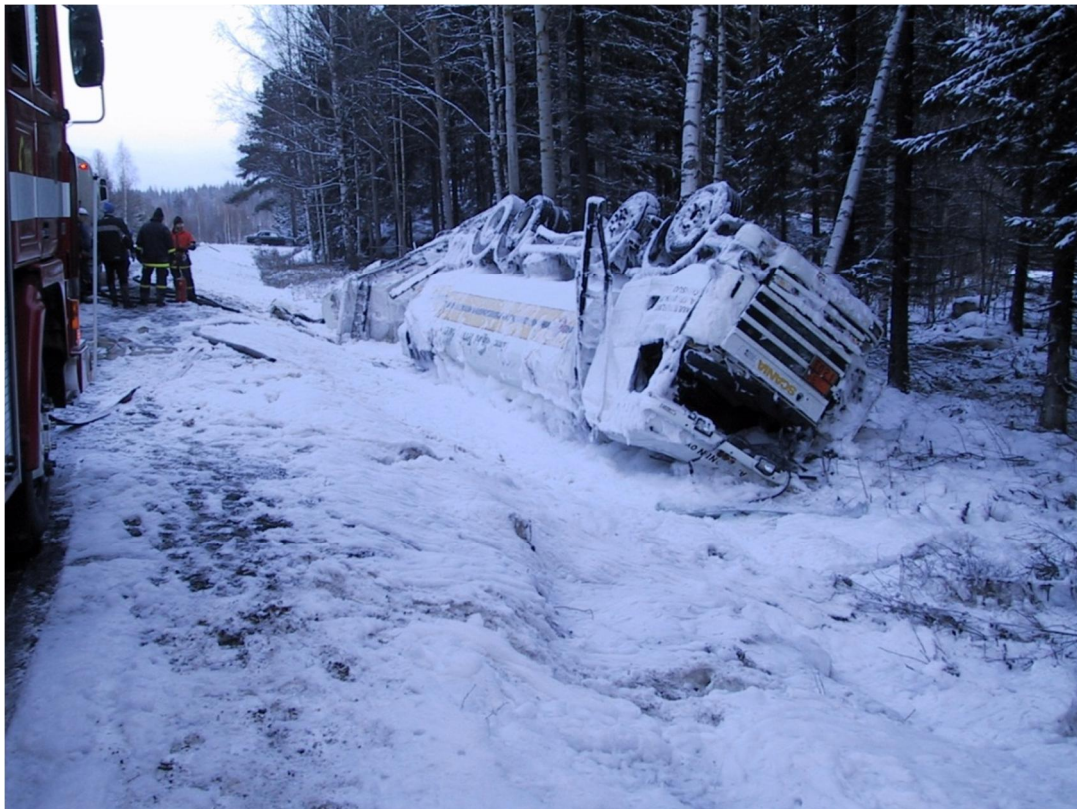
Kuva 1. Joulukuussa tapahtuneessa VAK-onnettomuudessa yhdistelmä jäi katolle ojaan.

Onnettomuus tapahtui heti puolen yön jälkeen joulukuussa valtatiellä 5. Täydessä polttoainelastissa ollut säiliöajoneuvoyhdistelmä oli matkalla pohjoisen suuntaan suistuessaan vasemmalle kaartaneen kaartein jälkeen oikeanpuoleiseen ojaan. Ajoneuvoyhdistelmä koostui kuorma-autosta sekä perävaunusta, molemmat pyörähtivät onnettomuudessa ympäri jääden katolle keula tulosuuntaan noin kahdeksan metrin päähän ajoradasta (kuva 1). (Tutkintaselostus)

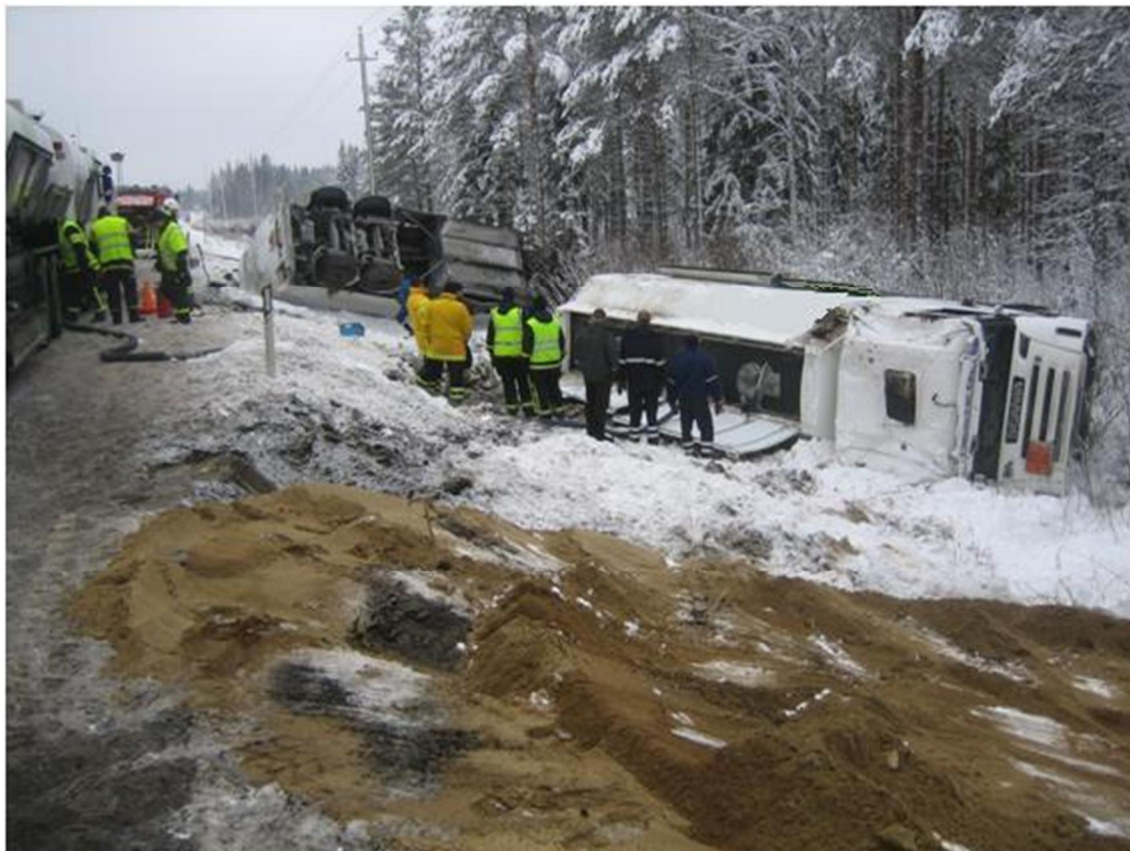
Kuva 2. Suoralla tieosuudella tapahtuneen VAK-onnettomuuden korjaustöitä.

Onnettomuuden jälkeen lentopetrolin leviäminen ympäristöön estettiin patoamalla ojat hiekalla. Lentopetrolin siirtopumppaus kesti useita tunteja ja se suoritettiin kaasunkeräysputkiston ja kansiluukkujen kautta. Ojakaivannosta nesteet imettiin loka-autoon. Onnettomuuspaikan yläpuolella kulki 20 kV sähkölinja, joka aiheutti omat haasteensa korjaustöille (kuva 2).

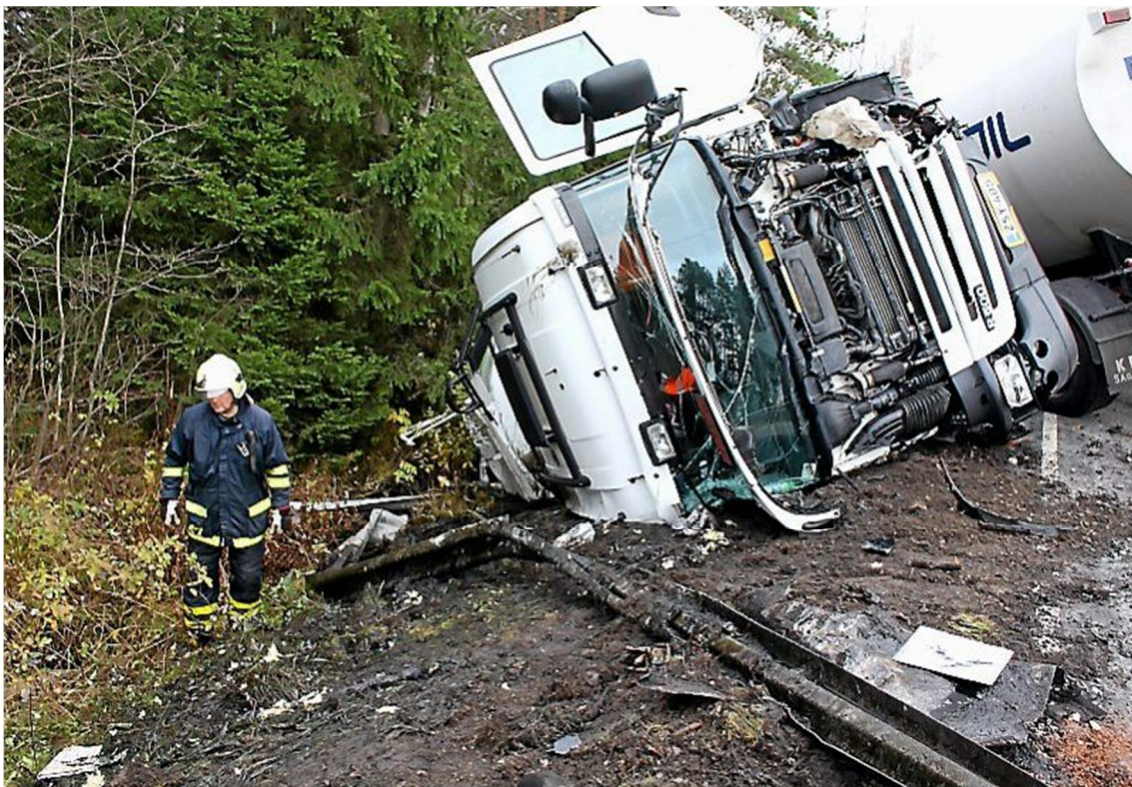
Kuva 3. VAK-onnettomuuden korjaustöitä.

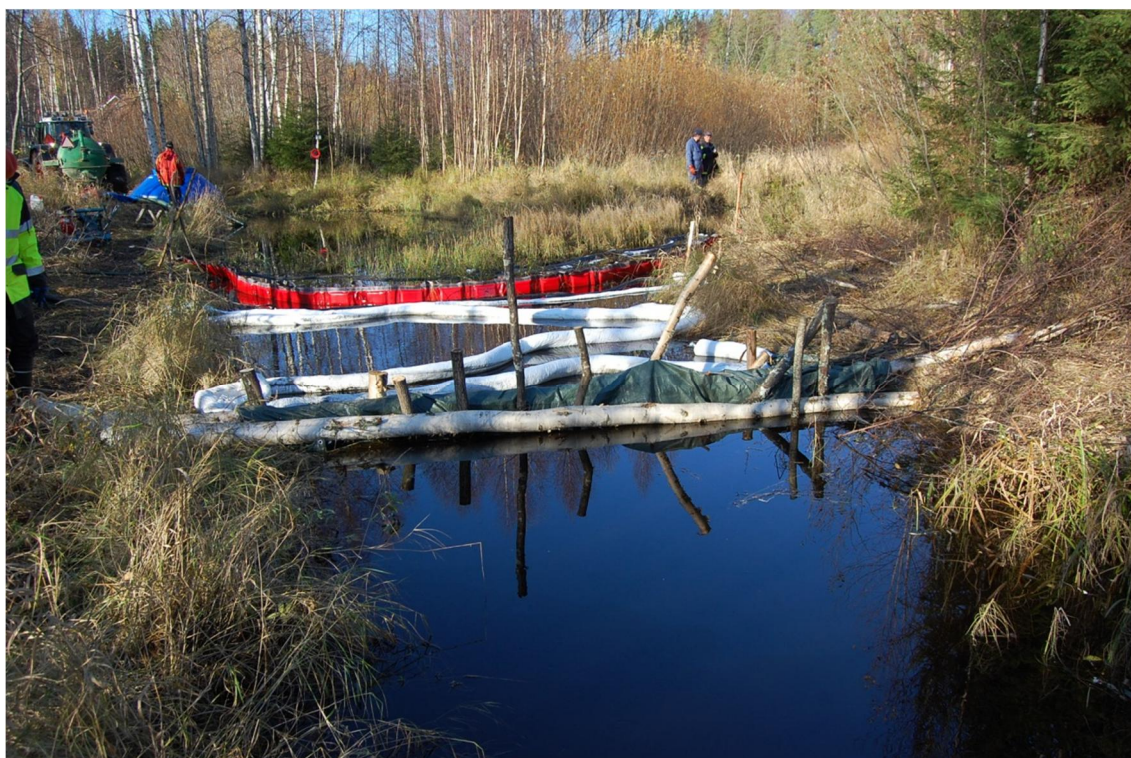
Kuva 4. Joki padottiin öljyn leviämisen estämiseksi.

Onnettomuuspaikalle saapui pelastuslaitoksen yksiköitä kahdesta kunnasta. Pelastuslaitos vastasi öljyntorjuntatöistä onnettomuutta seuranneena ensimmäisenä arkipäivänä onnettomuuspaikalla järjestettyyn viranomaispalaveriin saakka. Viranomaispalaveriin osallistui paikallisen ELY-keskuksen ympäristövastualueen edustajia, pelastuslaitoksen edustaja, kunnan edustajia, ympäristökonsultti, kuljetusyrityksen vakuutusyhtiön edustaja sekä pilaantuneiden maiden kunnostusyrityksen edustajia. Viranomaispalaverissa vastuu onnettomuuden jälkihoidosta siirtyi kunnalle, joka antoi sen toimeksiantona ympäristötekniselle asiantuntijalle. ELY-keskuksen ja kunnan ympäristöviranomaiset laativat suunnitelman alueen kunnostustöistä (Laitinen 2011). Kaiken kaikkiaan alueen puhdistustyöt kestivät viisi viikkoa, töiden aikana puhdistettiin joen rantaa 500 metrin matkalta, pilaantuneita maita poistettiin yhteensä noin 1 400 tonnia ja vesiä 300 m³. Öljyn leviämisen estämiseksi ja öljyisten vesien keräämiseksi joki padottiin torjuntatöiden aikana öljypuomilla (kuva 4). (Kolehmainen 2012; Savon Sanomat 2011b)
